庆阳正洋现代生态农业科技有限公司办公  
楼建设项目

# 水土保持方案报告表

甘肃成君成环保科技有限公司

# 庆阳正洋现代生态农业科技有限公司办公楼建设项目

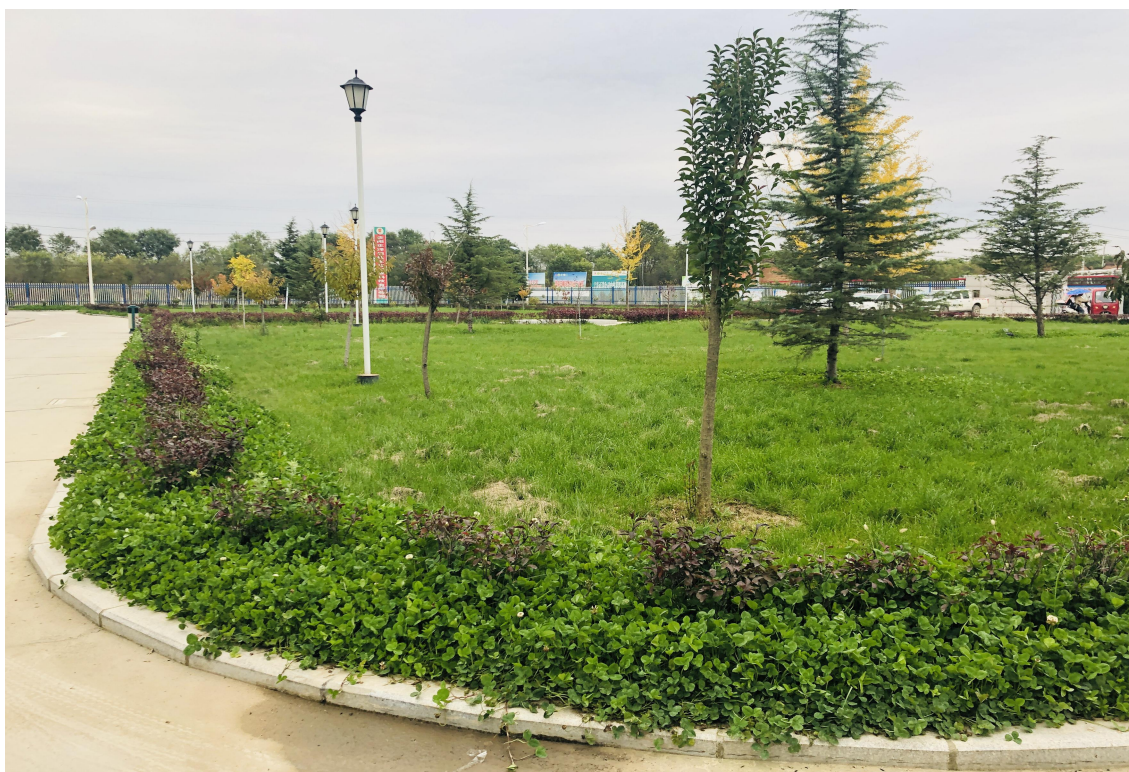
项目区绿化照片

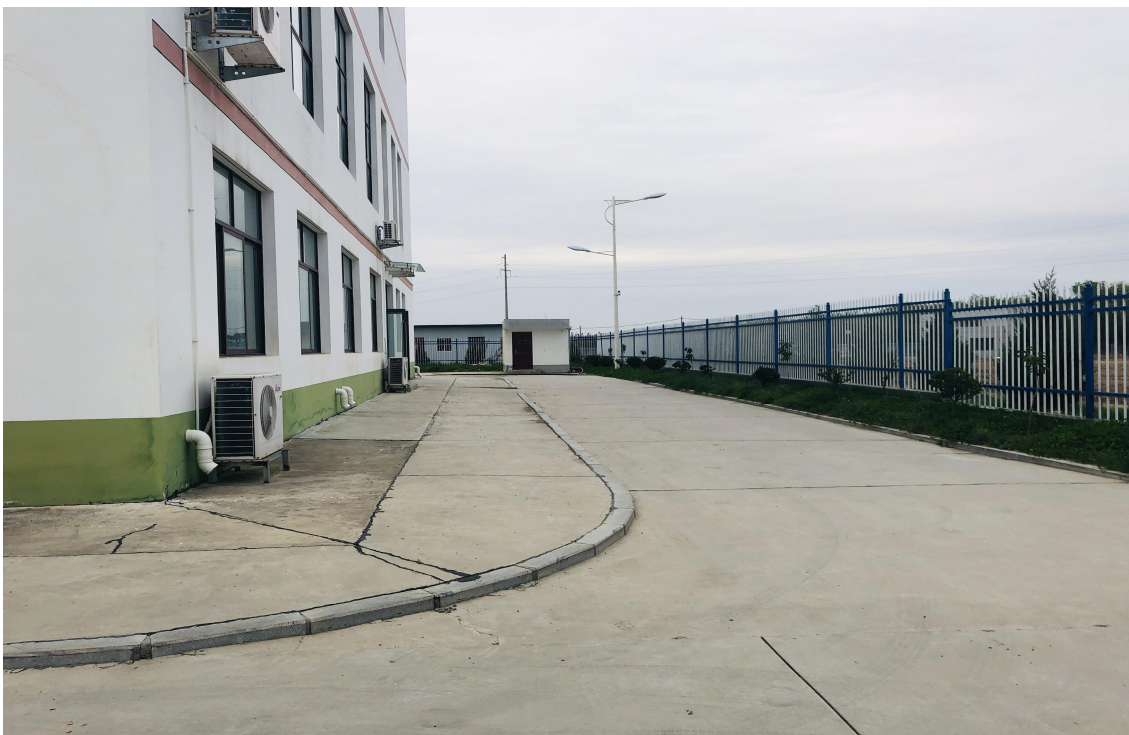
项目区道路硬化照片
