辽河油田乐 208-1、乐 208-2、乐 46H602 井场建设项目

水土保持方案报告表

建设单位：辽河油田庆阳勘探开发分公司

编制单位：庆阳水清水土保持技术服务有限公司

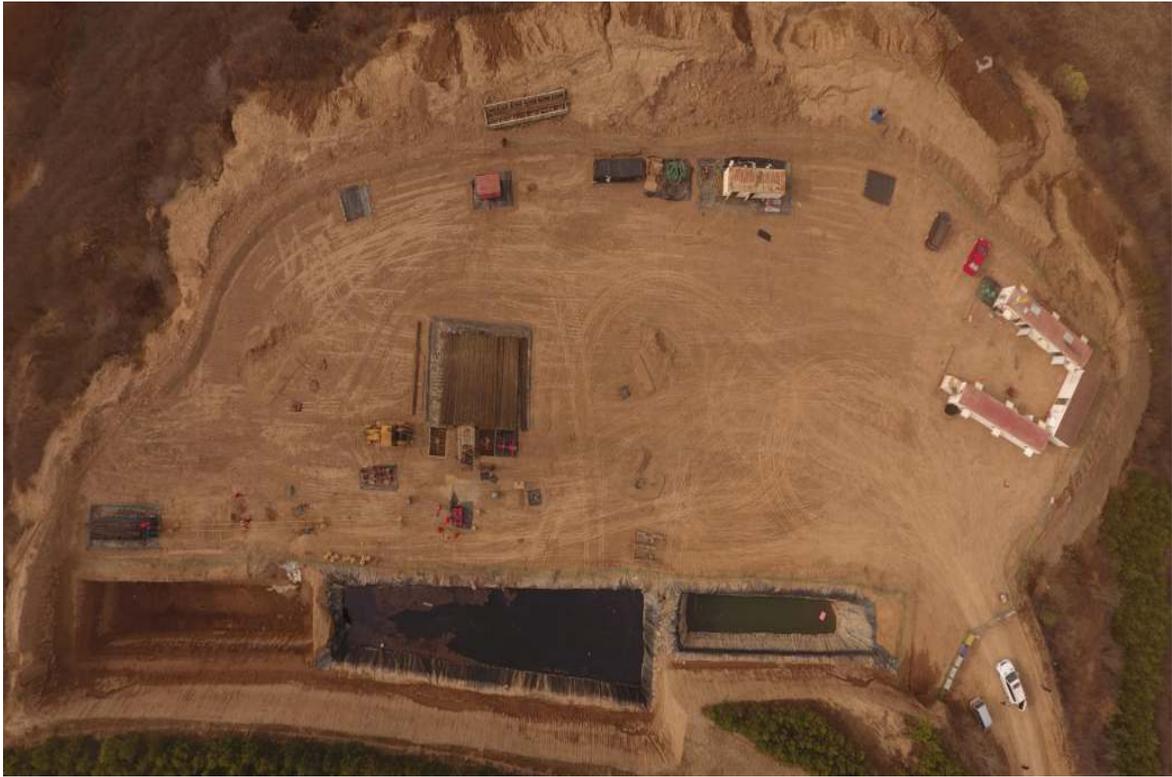
乐 208-1 石油井场航拍照片

乐 208-1 石油井场位于宁县九岷乡北庄村沟东组，中心位置坐标 E108° 20' 06"，N35° 35' 51"。2021 年 10 月 14 日，宁县自然资源局签发关于乐 208-1 油井临时用地批复（宁自然资发【2021】396 号），同意新建乐 208-1 油井占用宁县九岷乡北庄村沟东组耕地 14.58 亩，为期 2 年。经现场核查，场地原地貌为塬面临沟壑较为平整耕地，呈东西较长的不规则矩形，南侧为耕地（边界处为林地），东西北三侧临沟壑，边界清晰，沟壑边坡植被茂盛。

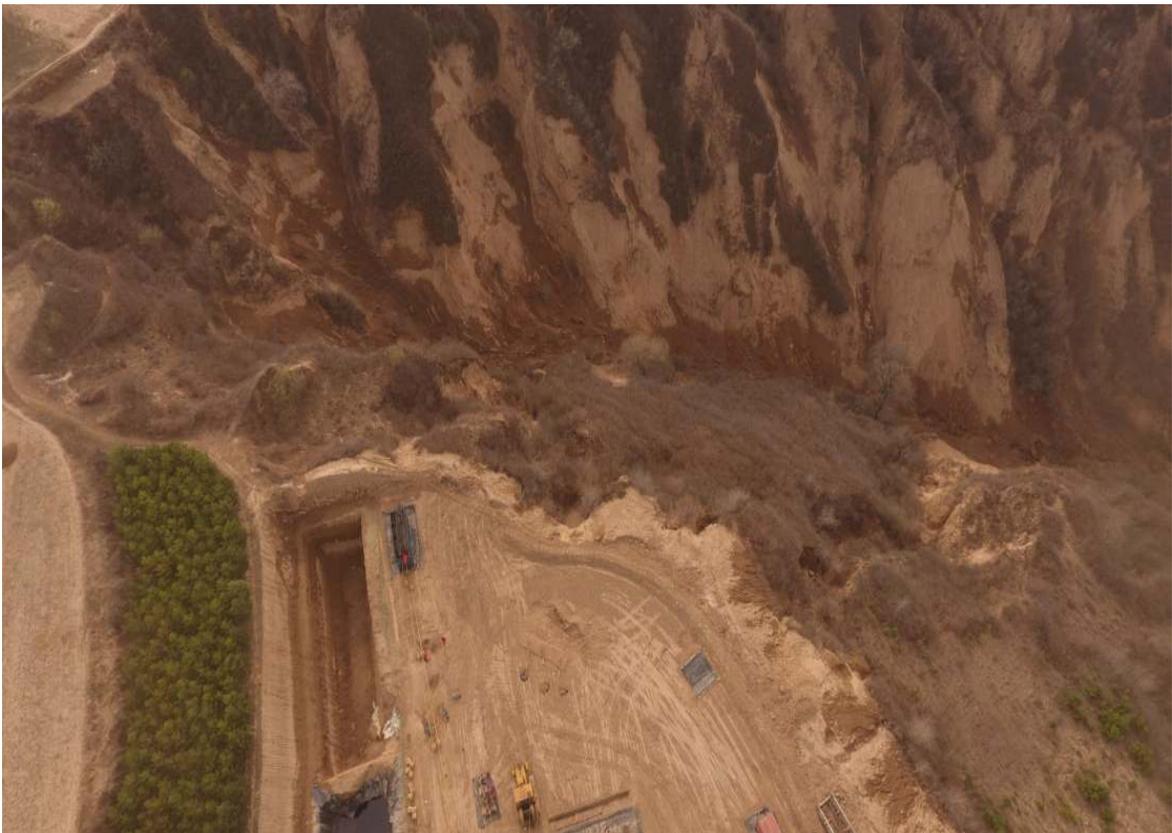
场地西侧沟壑

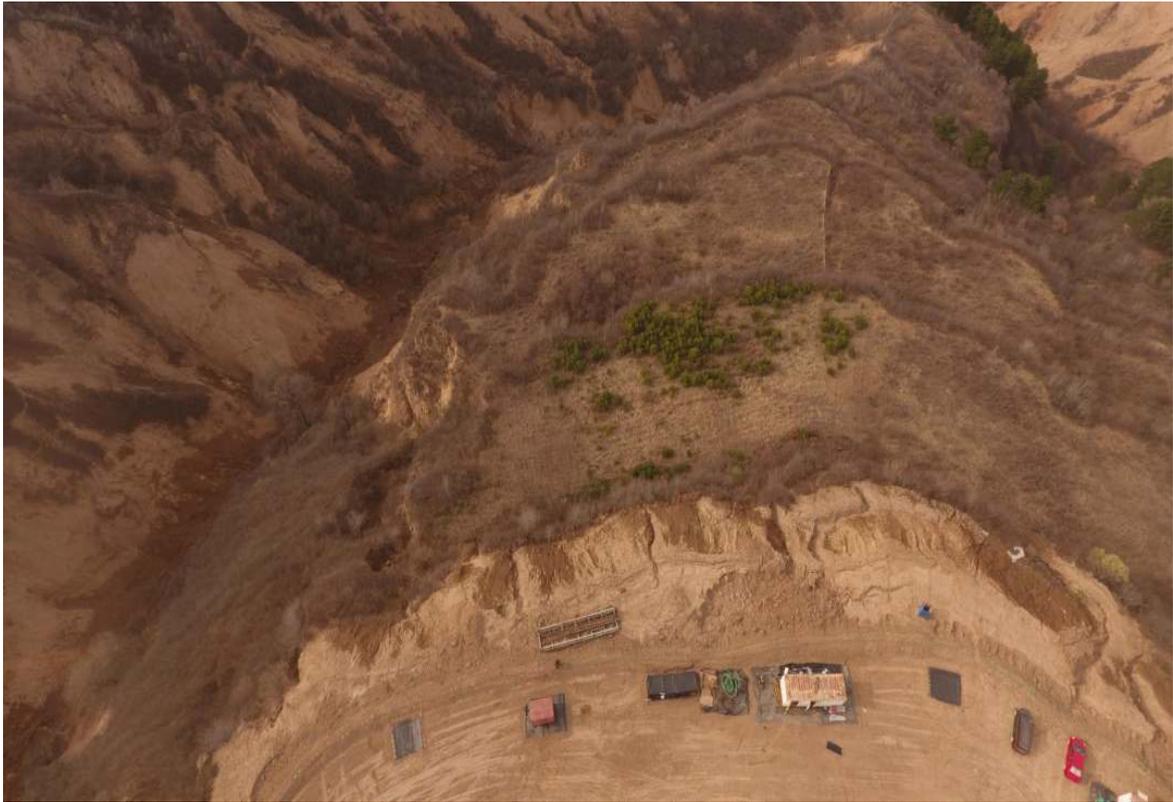
场地北侧沟壑

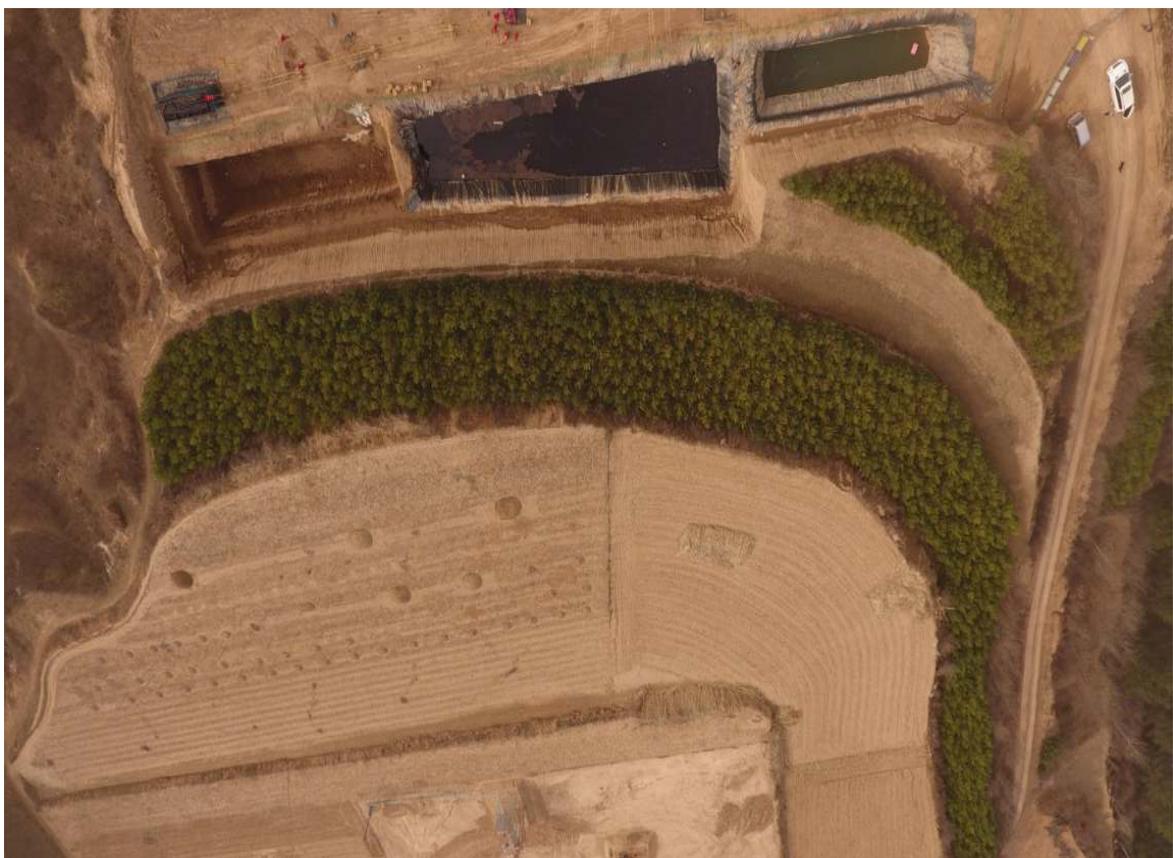
场地南侧有大片耕地，边界处为林地

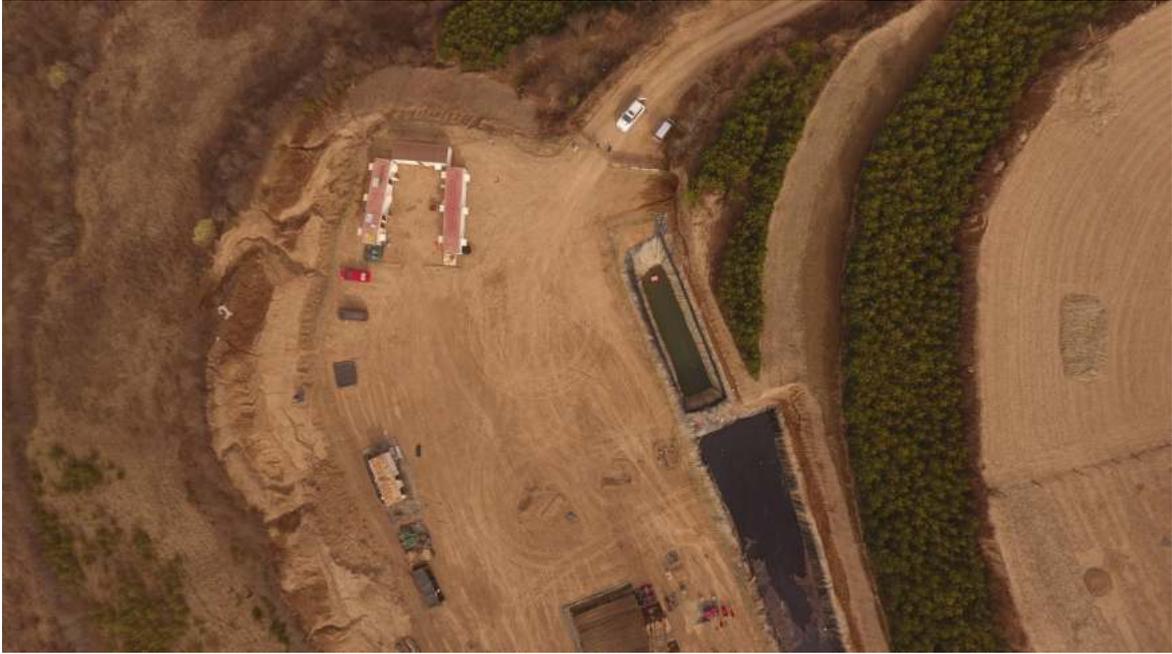
场地东侧为进场道路，从东南角进入场地

为方便交通运输，乐 208-1 石油井场新建进场道路 900m，位于井场东侧，与县乡道路连接，入口位于场地东南角。

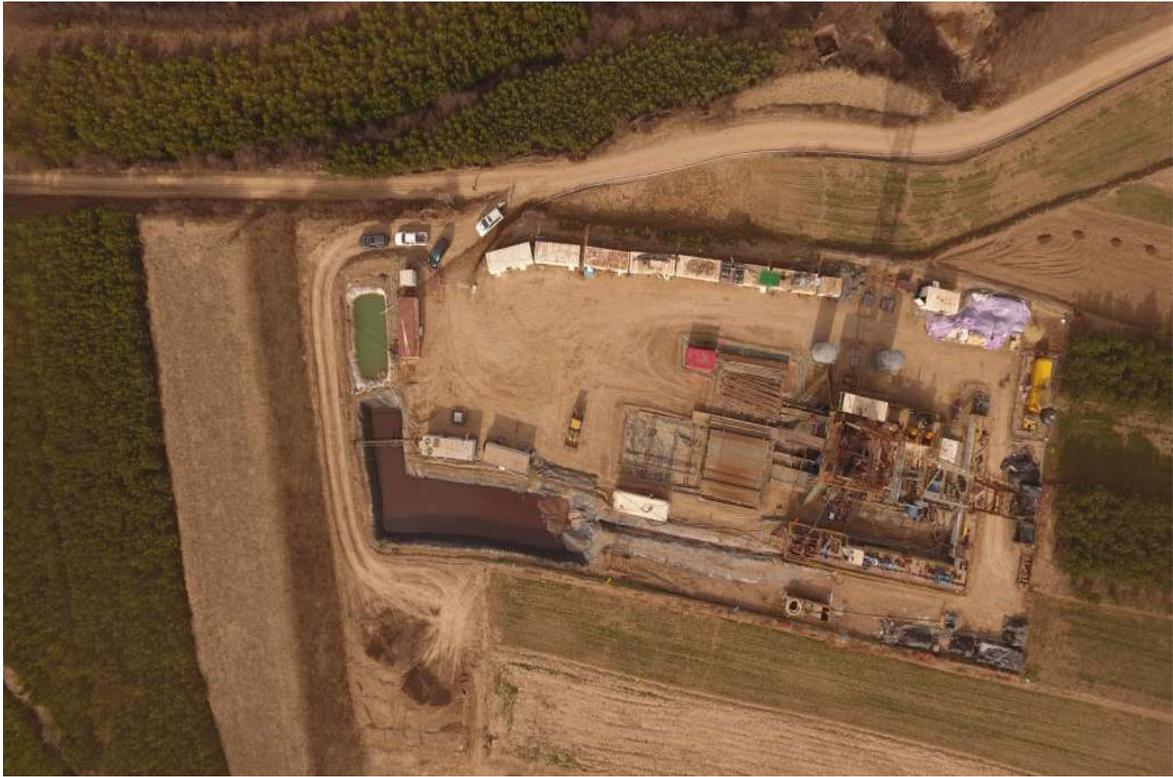
乐 208-2 石油井场航拍照片

乐 208-2 石油井场位于宁县九岷乡北庄村沟西组，中心位置坐标 E108° 19' 28"，N35° 35' 36"。2021 年 10 月 14 日，宁县自然资源局签发关于乐 208-2 油井临时用地批复（宁自然资发【2021】397 号），同意新建乐 208-2 油井占用宁县九岷乡北庄村沟西组耕地 9.51 亩，为期 2 年。经现场核查，场地原地貌为塬面较为平整的耕地，呈南北较长的较规则矩形，四周均为耕地（边界处有少量林地），边界清晰。

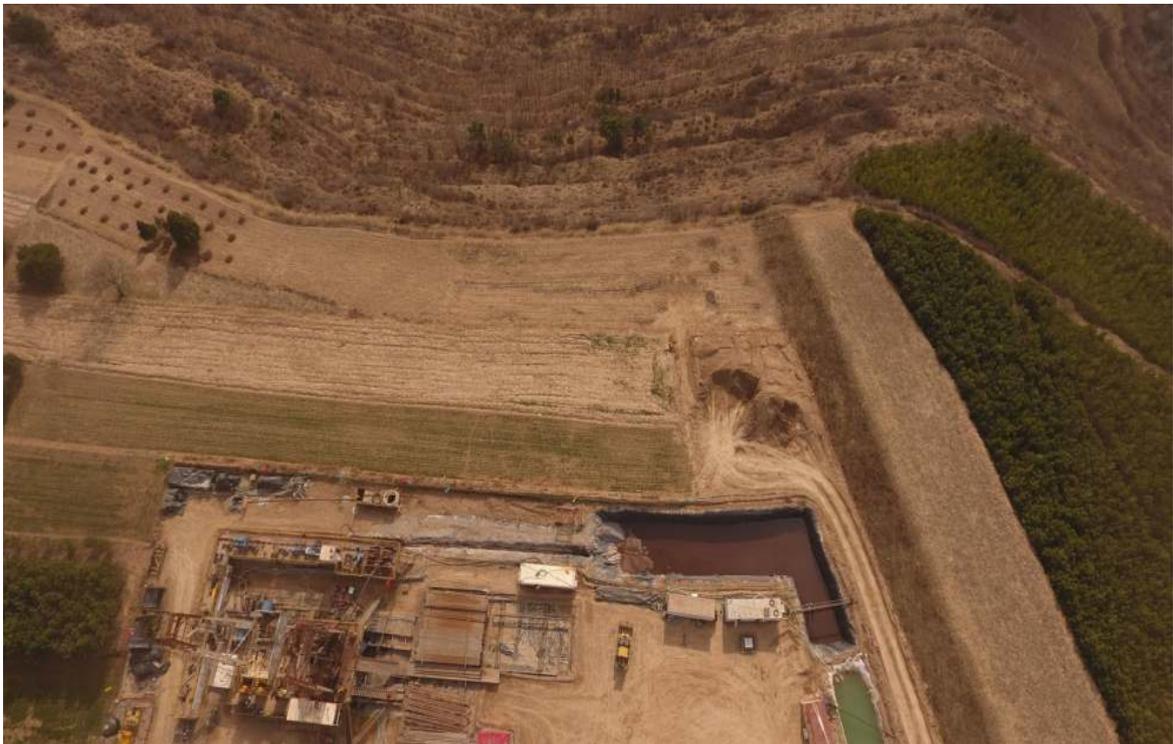
场地东北角的油污池、清水池

场地中心为钻井平台，西北角有容积 100m³的油污池、容积 30m³的清水池，油污池经过附膜处理，油污不会下渗污染土壤。沉积的油污运送至专业的处理厂经过处理综合利用。

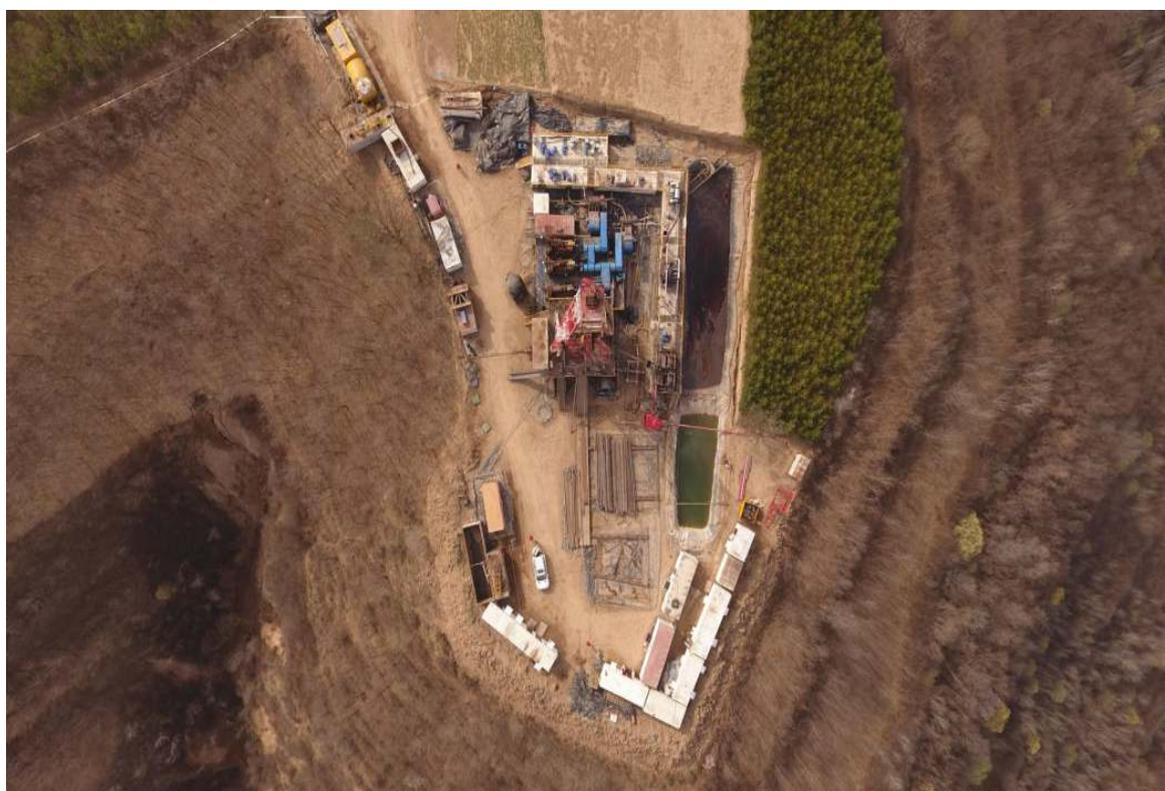
乐 46H602 石油井场航拍照片

乐 46H602 石油井场位于宁县九岷乡北庄村西庄组，中心位置坐标 E108° 19' 45"，N35° 35' 02"。2021 年 12 月 17 日，宁县自然资源局签发关于乐 46H602 油井临时用地批复（宁自然资发【2021】441 号），同意新建乐 46H602 油井占用宁县九岷乡北庄村西庄组耕地 9.42 亩，为期 2 年。经现场核查，场地原地貌为塬面临沟壑较为平整的耕地，呈南北较长的不规则矩形，北临耕地、东侧为林地西南两侧临沟壑，边界清晰，沟壑边坡植被茂盛。

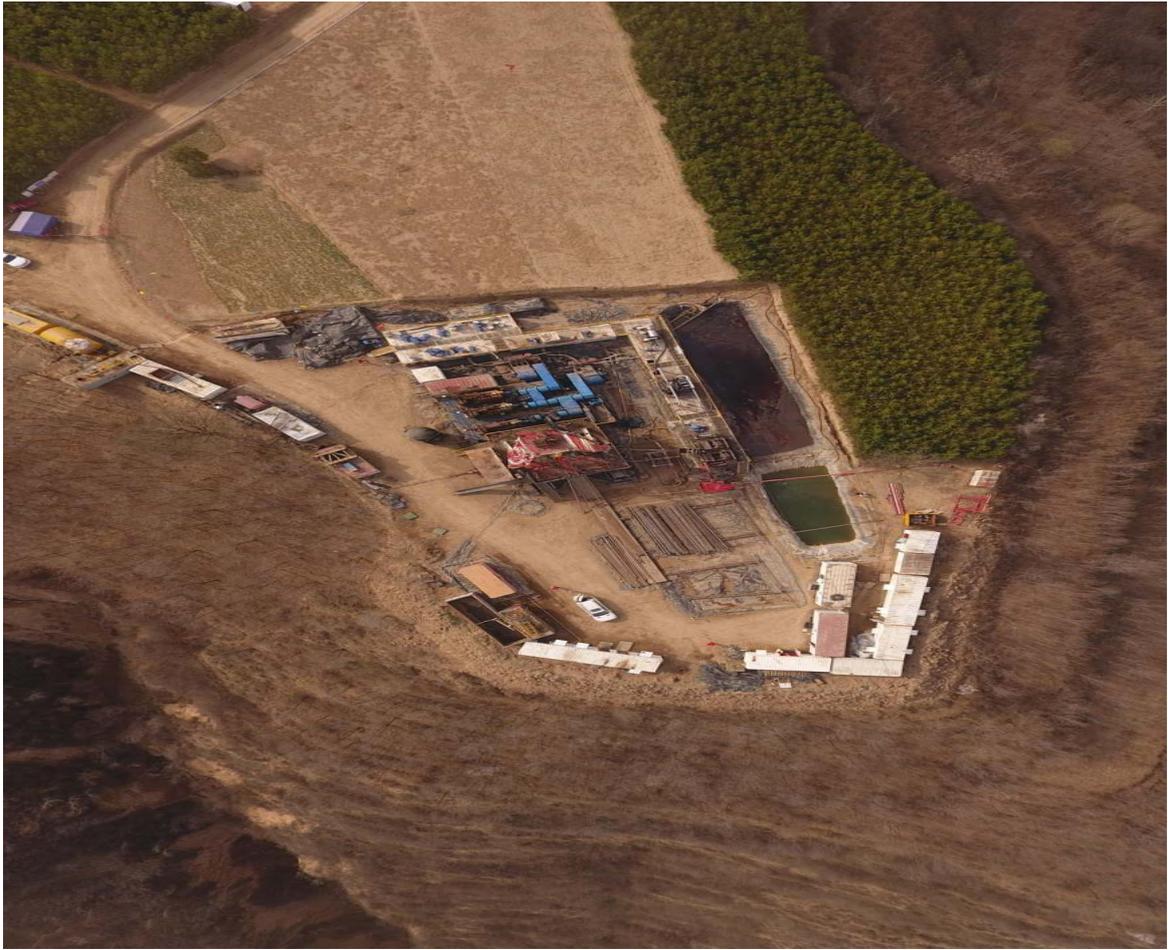
井场北侧为整片耕地，东侧为林地，西南两侧临沟壑

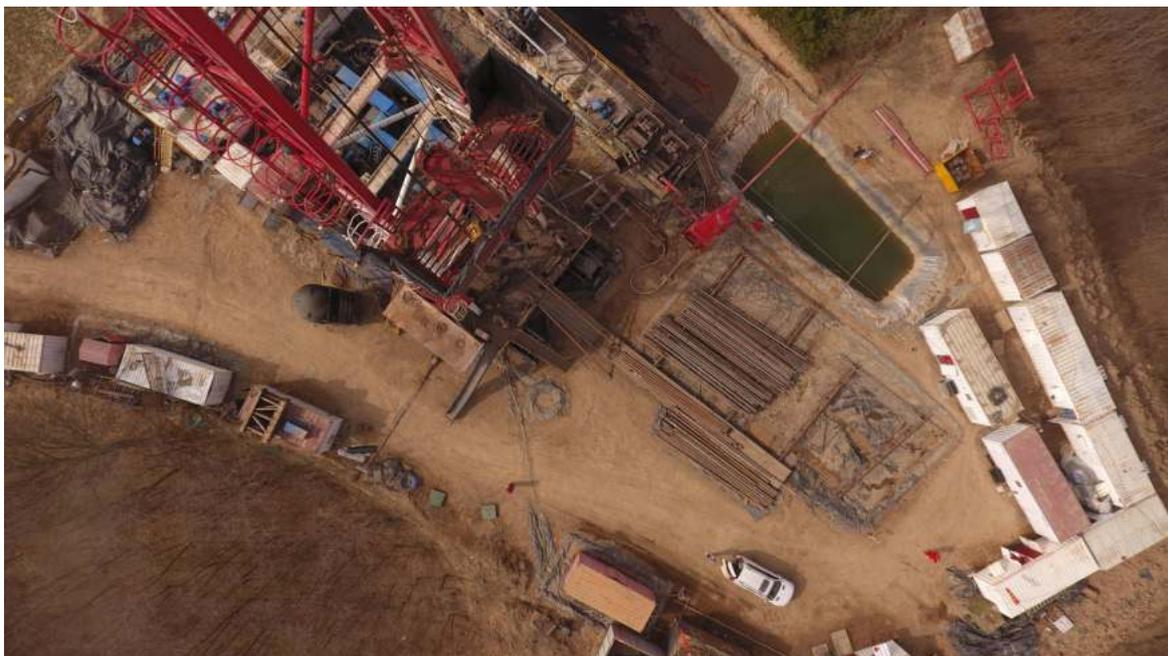
油污池与清水池位于场地东侧

场地中心为钻井平台，东侧有容积 100m³的油污池、容积 30m³的清水池，油污池经过附膜处理，油污不会下渗污染土壤。沉积的油污运送至专业的处理厂经过处理综合利用。

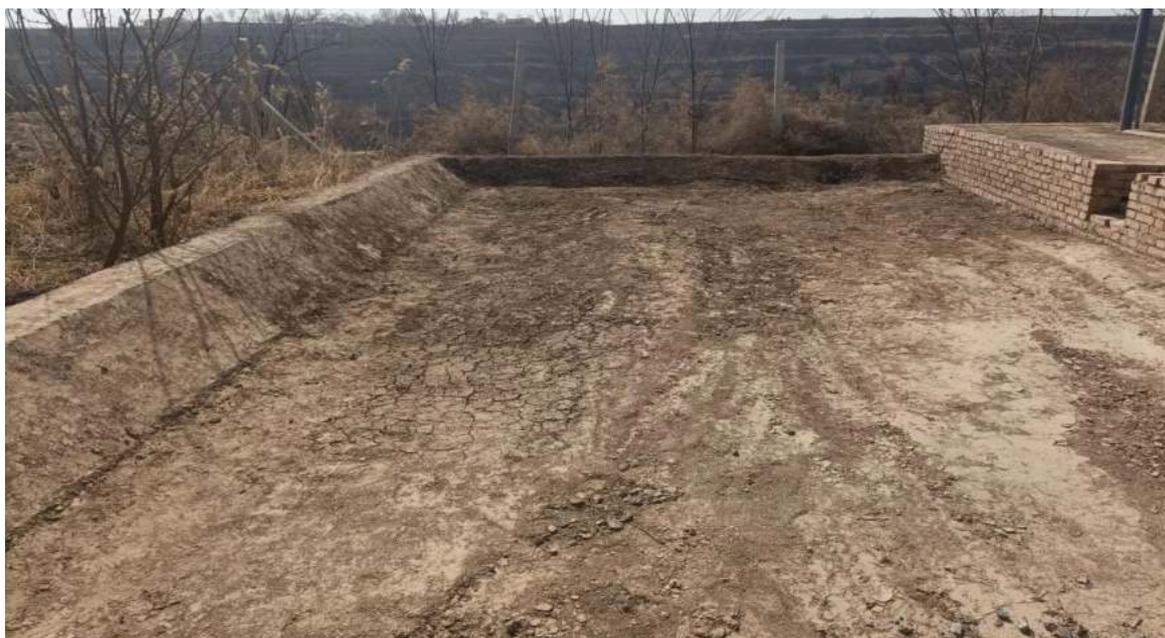
挡水埂（示意）

①布设位置：布设在井场四周，距离用地红线 1m 处。

②断面尺寸：采用梯形断面，夯实土填筑。顶宽 20cm，高 30cm，坡比 1:1。

④工程量：单位断面夯实土 0.15m，布设总长度预估 1090m，夯实土方 163.5m³。

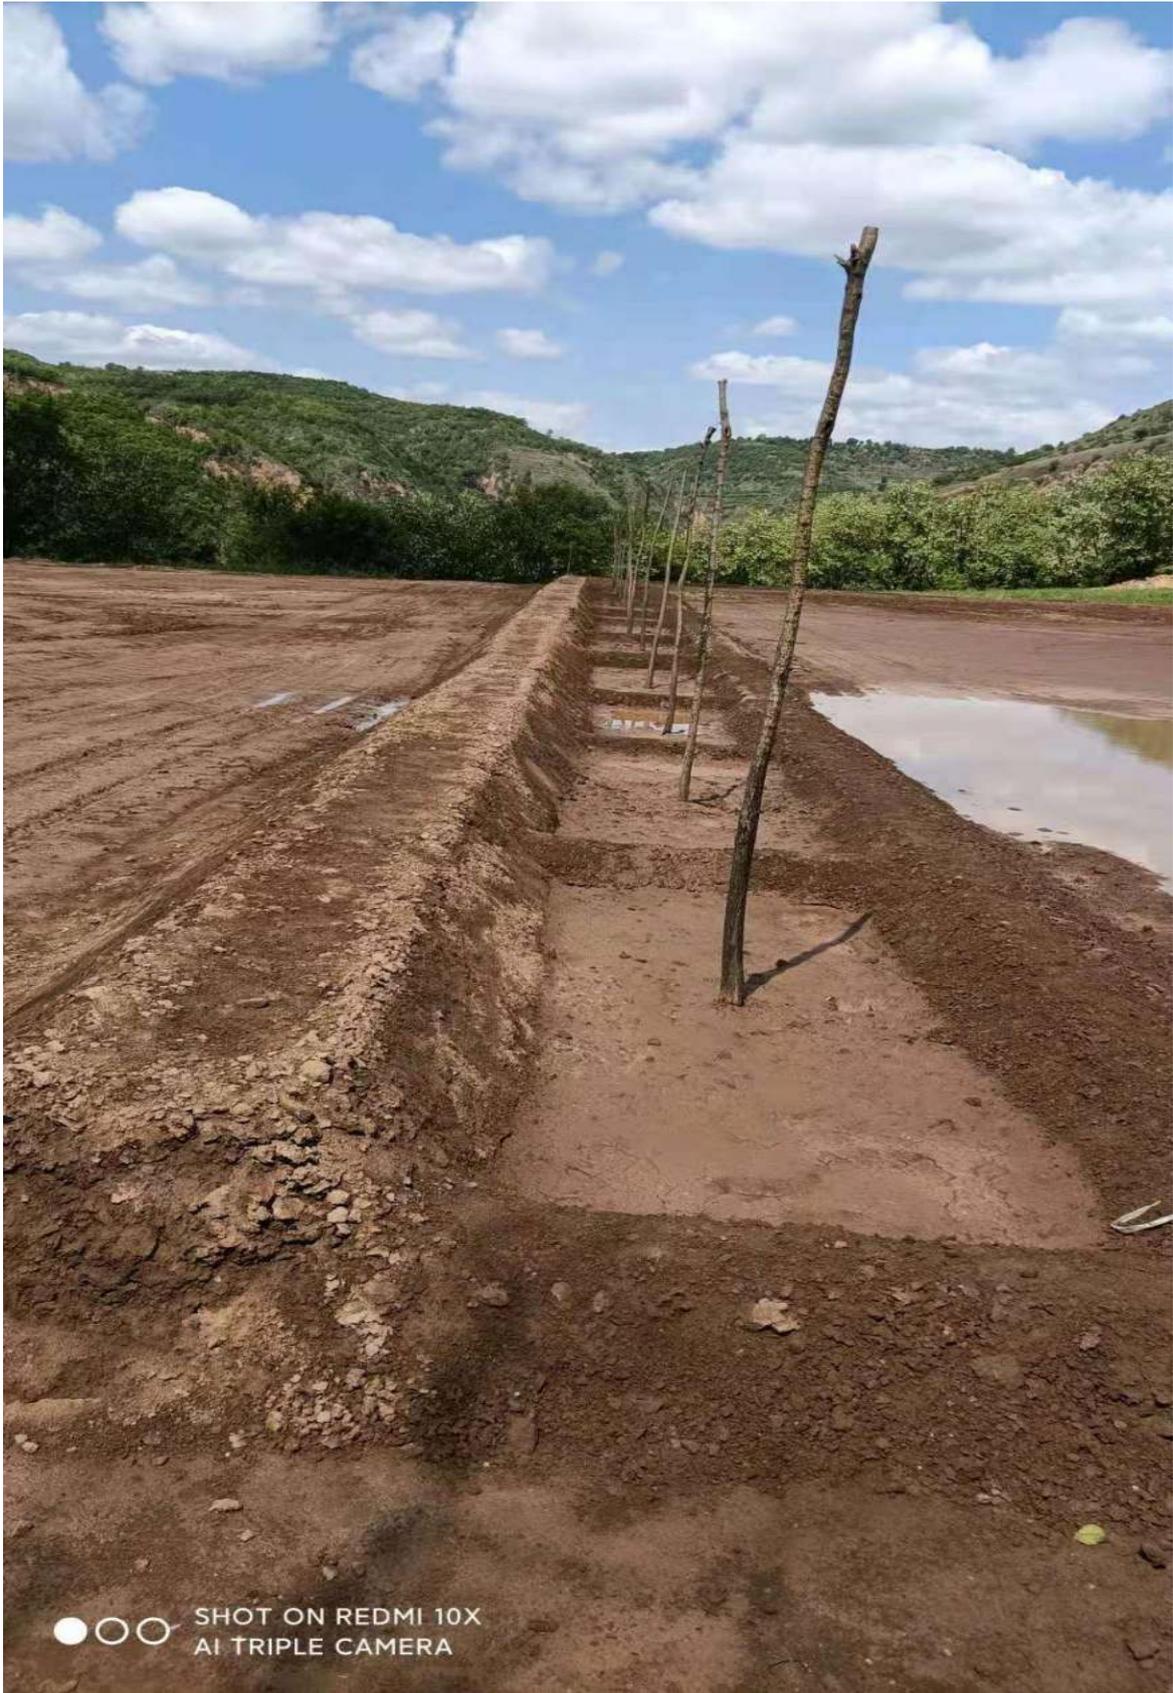
水平阶整地及栽植乔木（示意）

①布设位置：布设在场挡水埂外侧。

②断面尺寸：长 3m，宽 1m。阶与阶之间打隔档，格挡高 10cm，底宽 20cm。

2、乐 208-1 井场东西北三侧临沟壑的水平阶内种树，树种推荐国槐、刺槐，共种树 71 株，株距 3m，胸径 3~5cm，穴径 30cm*30cm；

乐 46H602 井场西南两侧侧临沟壑的水平阶内种树，树种推荐国槐、刺槐，共种树 55 株，株距 3m，胸径 3~5cm，穴径 30cm*30cm；

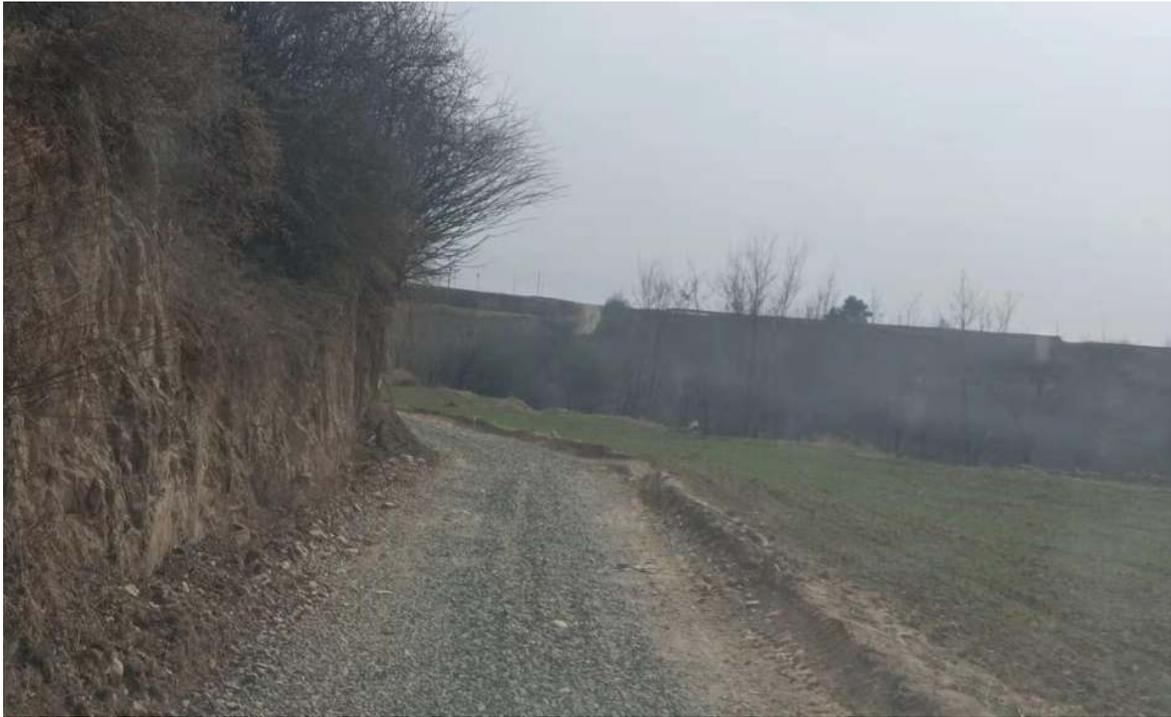
道路砾石压盖（示意）

新建进场道路共 1200m，占地 4800m²，全部采用直径 3-5cm 的砾石压盖。
